トンネル定期点検業務の実績

(株)新興測量設計

弊社点検点検業務実施箇所
平成30年度実施

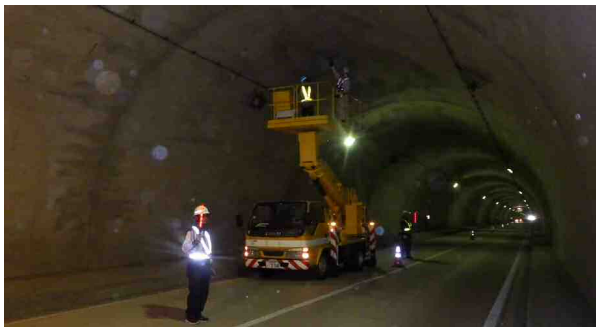
浮きクラック近接目視状況 (首石トンネル)

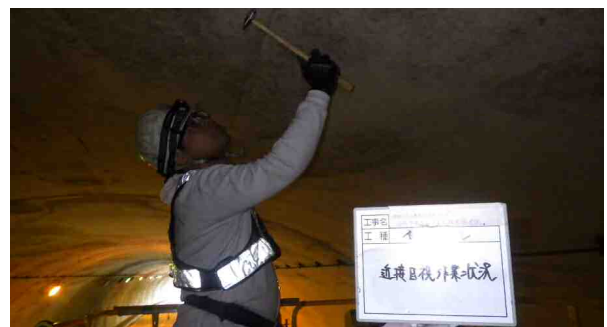
浮きクラック近接目視状況 (首石トンネル)

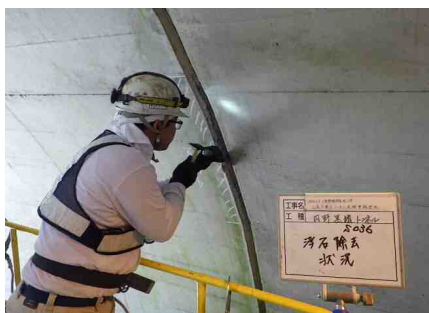
浮きクラック近接目視の際、容易に除去できる箇所はその場で除去 (内野黒猪トンネル)

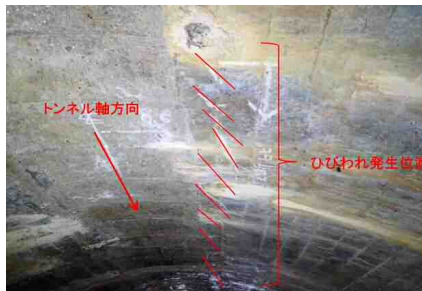
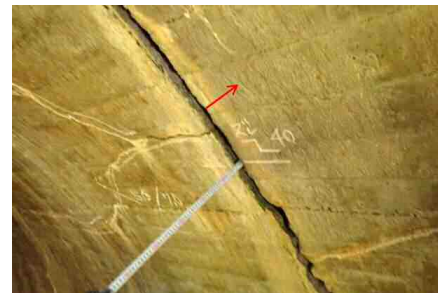
甲馬隧道

外力の影響と特定 定期的な計測対応と修復の案を提案

簡易的なひずみゲージを使用した定期的な変位計測や、測量機器を用いた内空断面の把握などを2~3ヶ月間隔で行い、進行が認められる場合においてより詳細な調査を行う

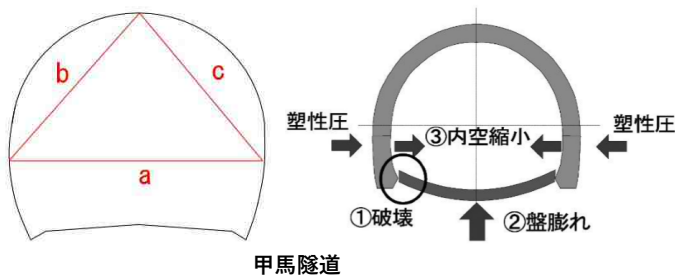
甲馬隧道

変状発生メカニズム

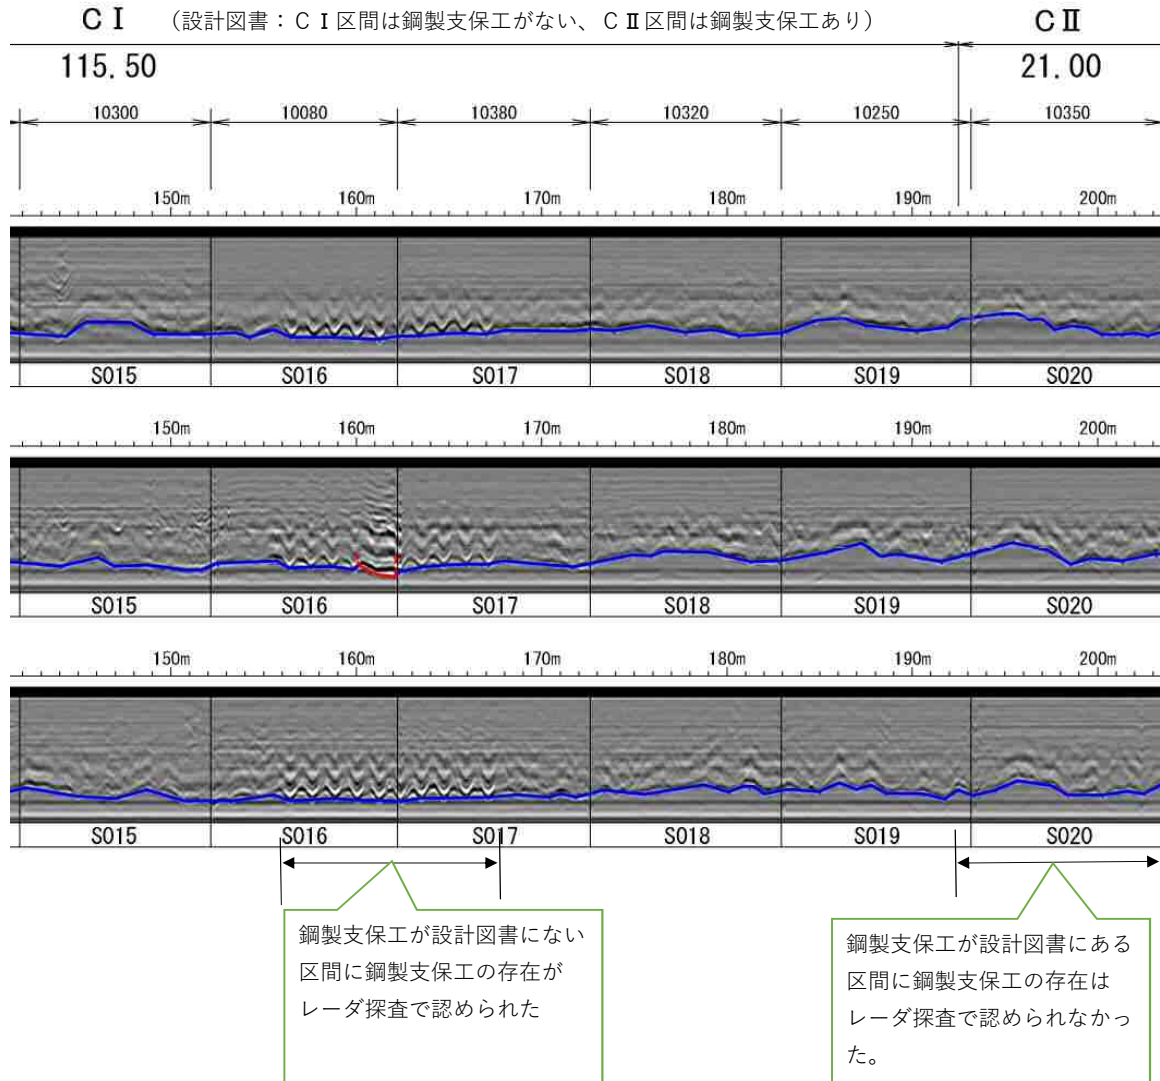
レーダー探査による施工時の支保パターン変更の特定例（内野黒猪トンネル）

トンネル建設時、S016～S017区間の地質の急変（悪化）で支保パターンを変更した可能性がある。また、S020区間は地質が良好であった為、支保パターンを入替えたと考えられる。さらに、S016～S017区間に鋼製支保工と覆工コンクリート間に空洞（朱書き部）が認められた為、判定をIIIとし要観察とした。

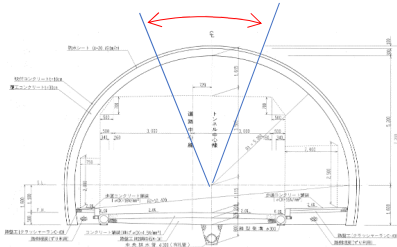
アーチ部クラックの範囲

土被りの大きいトンネル中心部分付近のスパン36~74（土被り高さ100m~250m）区間では、天端アーチで部分的に連続した補修跡の線状の破壊跡が確認された。破壊形状等から外力の影響も否定できないことから、判定区分Ⅱとして次回点検時及び震度Ⅳ程度以上の地震時の際、監視措置が必要と判断する。（下記断面図、写真、イメージ図参照）

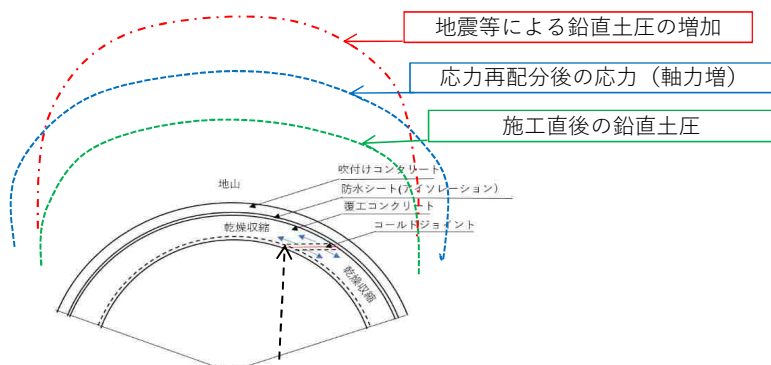
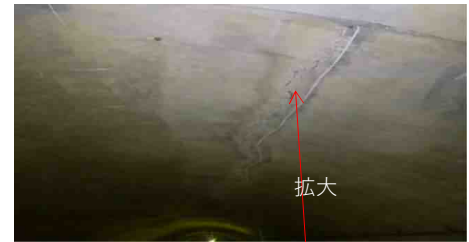
発生原因の推定（外力の場合）イメージ

補修材と覆工コンクリート表面
ペーストの一部が破壊されている。

乾燥収縮ひび割れ開口→表面補修→鉛直土圧の増加によるひび割れ開口拡大（補修部材線状破壊）→応力再配分により軸力増加、クラック開口が閉じる
