トンネル定期点検業務の実績

(株)新興測量設計

弊社点検点検業務実施箇所
平成30年度実施

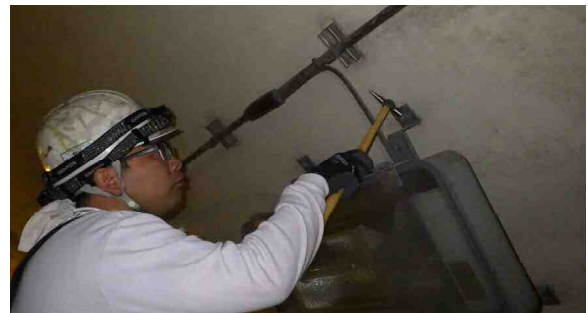
設備近接目視状況

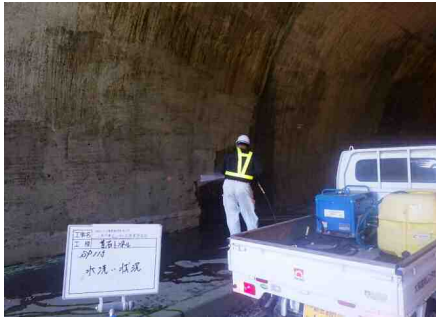
首石トンネル

青苔付着面のクラック確認の前作業として高圧洗浄

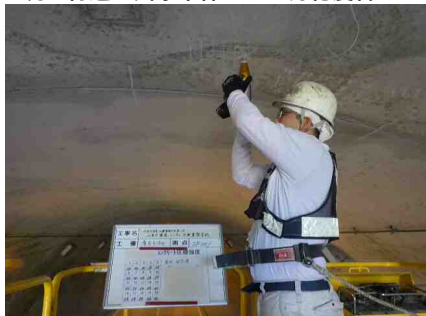
首石トンネル

トンネル坑口付近の気象条件による劣化度合いをシュミットハンマーで調査（反発度とひび割れの相関を確認）

測点	平均反発度 (R ₀)	推定強度 (F) F(N/mm ²)	ひび割れ密度 m/m ²	備考
1	44.5	13.0	0.472	始端坑口部ひび割れ密集Ⅱ判定
38	47.4	16.0	0.055	天端ひび割れⅡ判定
48	42.0	11.7	0.075	天端ひび割れⅡ判定
49	45.8	14.8	0.045	天端ひび割れⅡ判定
115	49.1	16.6	0.155	終端坑口

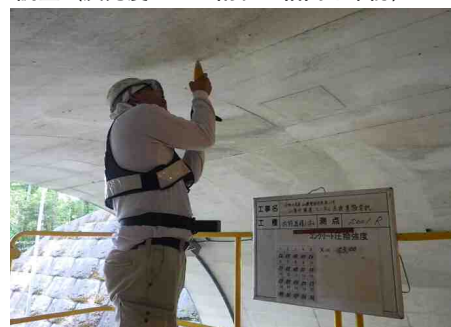
内野黒猪トンネル

測点	平均反発度 (R ₀)	推定強度 (F) F(N/mm ²)	ひび割れ密度 m/m ²	備考
1	53.0	21.9	0.245	終端坑口 始端坑口部
38	47.8	18.7	0.622	終端坑口 ひび割れ密集Ⅱ判定

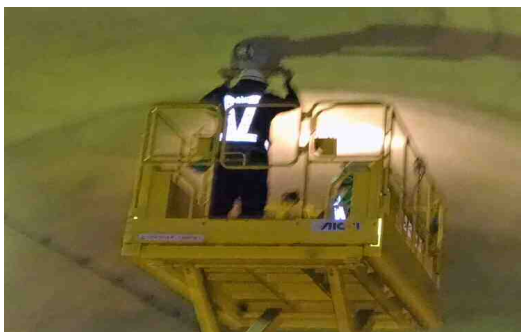
トンネル建設時、S016～S017区間の地質の急変（悪化）で支保パターンを変更した可能性がある。また、S020区間は地質が良好であった為、支保パターンを入替えたと考えられる。さらに、S016～S017区間に鋼製支保工と覆工コンクリート間に空洞（朱書き部）が認められた為、判定をIIIとし要観察とした。

レーダー観測状況

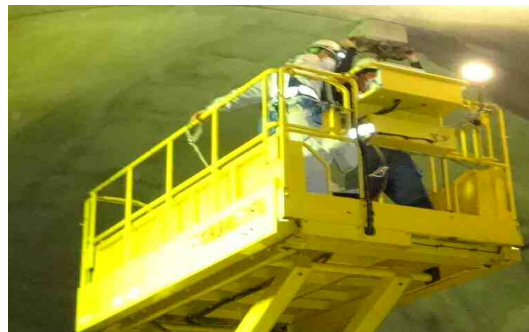
レーダー観測状況
